Hodnocení kvality fyzického habitatu jako podklad pro návrh
revitalizace Klíšského potoka
Assessment of physical habitat quality as a basis for restoration of
the Klíšský Brook

Bakalářská práce

Bílina, 2020

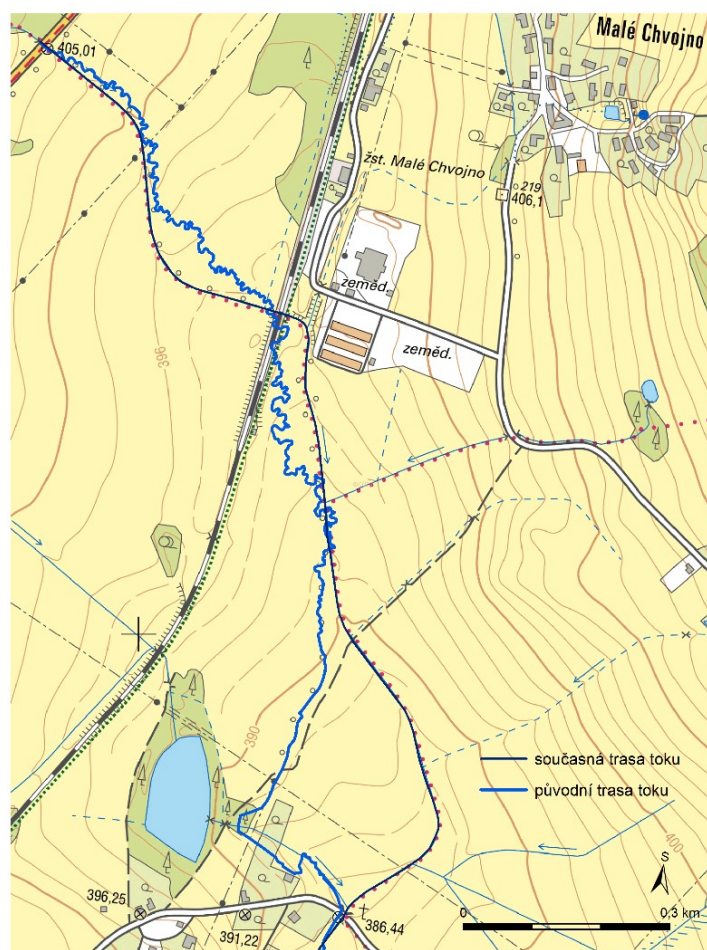
Mapa 6: Porovnání současné a původní trasy toku poblíž sídla Žďár a Malé Chvojno v ZM 10 (zdroj: DIBAVOD, ČÚZK).

Původní délka [m]	Délka po napřimění [m]	Zkráceno o [m]
2 523	1 649	874
% vyjádření		
100	65,36	34,64

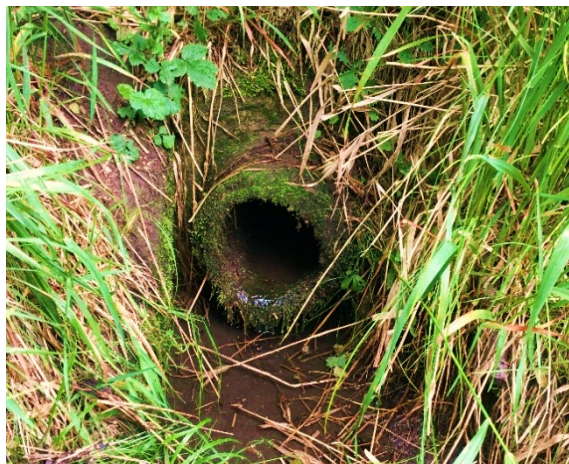
Obr. 3: Vyústění melioračních drenů do Klíšského potoka v ř. km 12,472

kanálů. V současné době je patrné, že část drenů meliorací je silně zanesená, a jsou tedy nefunkční.

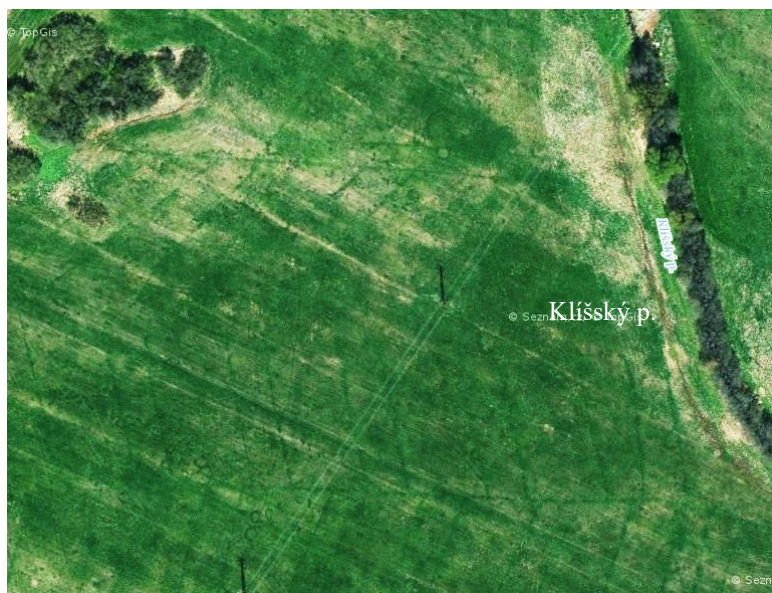
Obr. 4: Ortofoto snímek s vegetačními příznaky způsobenými drenážní sítí zbudovaných hydromeliorací (zdroj: Mapy.cz 2020).

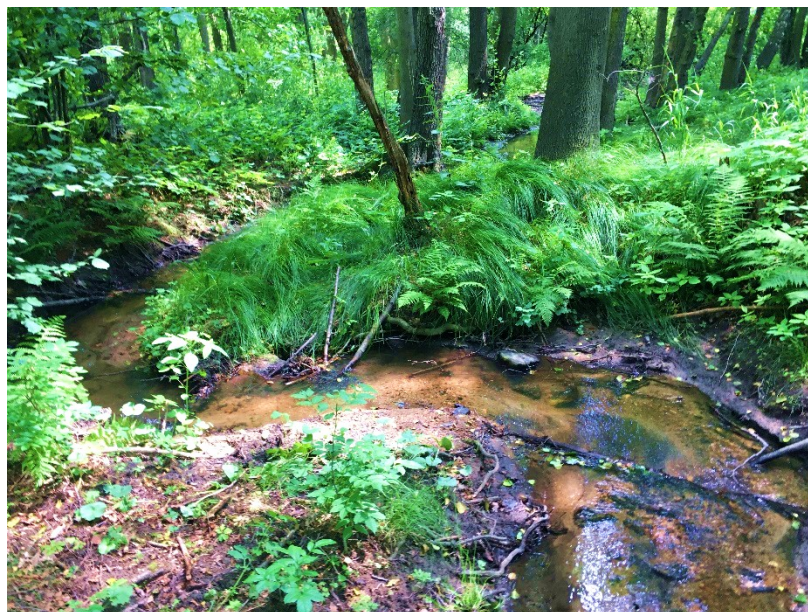
Obr. 7: Přírodě blízké koryto v úseku KLI014. Koryto přirozeně meandruje, tomu odpovídá jeho půdorysný tvar.

Různorodými typy je zastoupen i dnový substrát, který je tvořen z větší části štěrkem. Hojný je i výskyt přirozeně vzniklých stupňů. Charakter proudění je často slapový až přejíznatý.

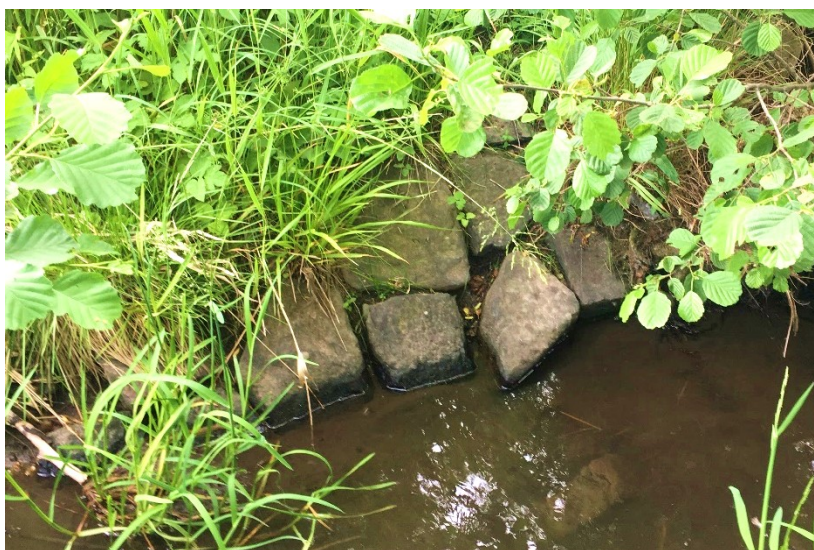
Obr. 8: Břeh opevněný kamennou rovnaninou v úseku KLI004.

Úseky KLI004 až KLI008 mají podobné vlastnosti a všechny dosahují stupně 3. Úprava břehu kamennou rovnaninou je v této části více zachovalá než v úsecích předchozích (Obr. 8). Břehy jsou lemovány místy solitérními stromy a keři, v úsecích KLI004 a KLI006 se vzrostlá vegetace téměř vytrácí. Největší část břehové vegetace tvoří rumištní společenstva rostlin. Příbřežní zónu v úsecích KLI006 až KLI008 tvoří zejména lesy, avšak ve zbylých úsecích se v této zóně nachází louky.

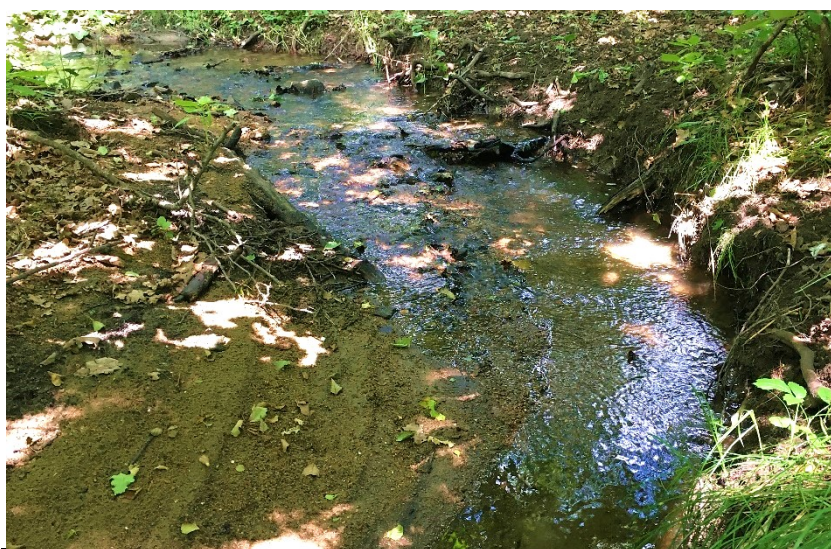
Obr. 9: Přírodě blízký břeh s dobře patrnou výsepní a jeseňní částí v úseku KLI015.

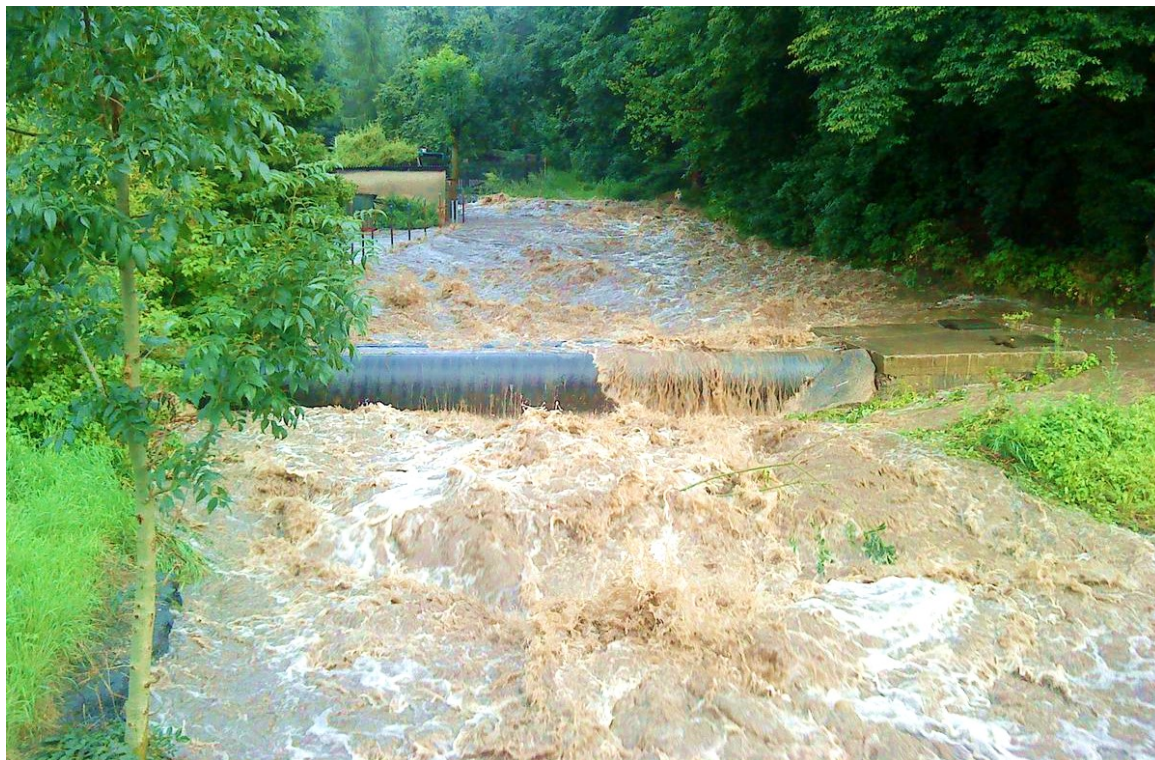
Obr. 10: Povodeň z 12.8.2010 na Klíšském potoce v městské části Božtěšice v Ústí nad Labem. Příklad omezení inundačního území vedoucí ke komplikacím při průchodu velkých vod (zdroj: Diviš 2010).

a silnici I/13 v úseku KLI013. Na Obrázku 10 jsou patrné důsledky omezení inundačního území.
